LA PIERRE
NATURELLE
ET LE FEU

14^E JOURNÉE TECHNIQUE DU CTMNC
23 JUIN 2022

Pierre attachée : essai *LEPIR II*

Projet ANR POSTFIRE

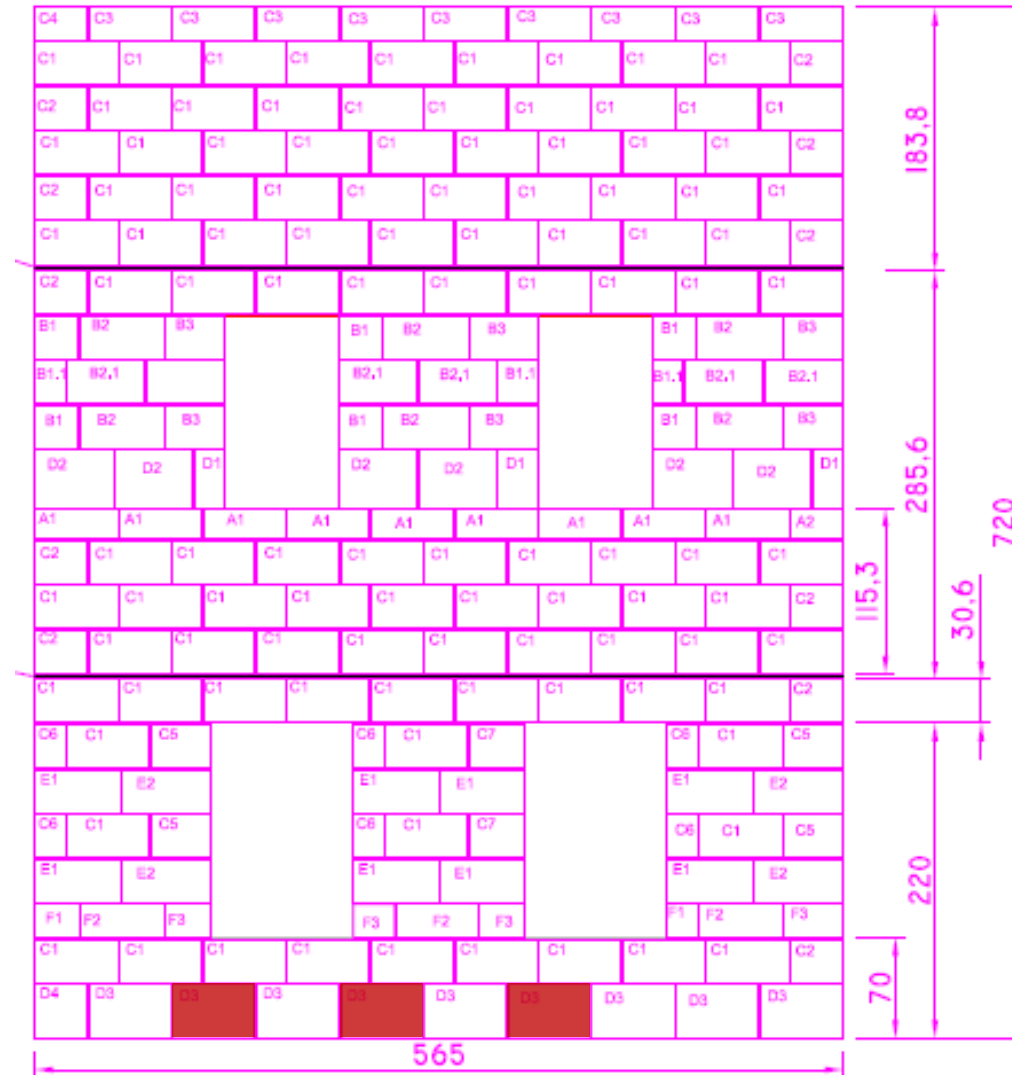
Grand format

- Support béton banché ;
- Plaques de pierre fixées à la façade support par l'intermédiaire d'attaches en acier inoxydable de référence SRM290 (Etanco) - épaisseur 4 mm ;
- Pierres fixées aux attaches par l'intermédiaire d'un ergot M8 x 25 mm en acier encastré dans la pierre, fixé sur une tige à méplat M12 x 80 mm en acier inoxydable, elle-même solidaritée à l'attache par un écrou M12 serti ;
- Lame d'air ventilée de 40 mm ;
- Isolation : 2 × 140 mm de laine de verre (ISOFACADE NOIR 35R) ;
- Bavette « *invisible* » s'arrêtant au nu extérieur du parement pierre (profilé en tôle d'acier galvanisé pliée, d'épaisseur 15/10 mm) ;
- Encadrement des baies (linteau, appui et tableaux) : en tôle d'aluminium d'épaisseur 10/10 mm

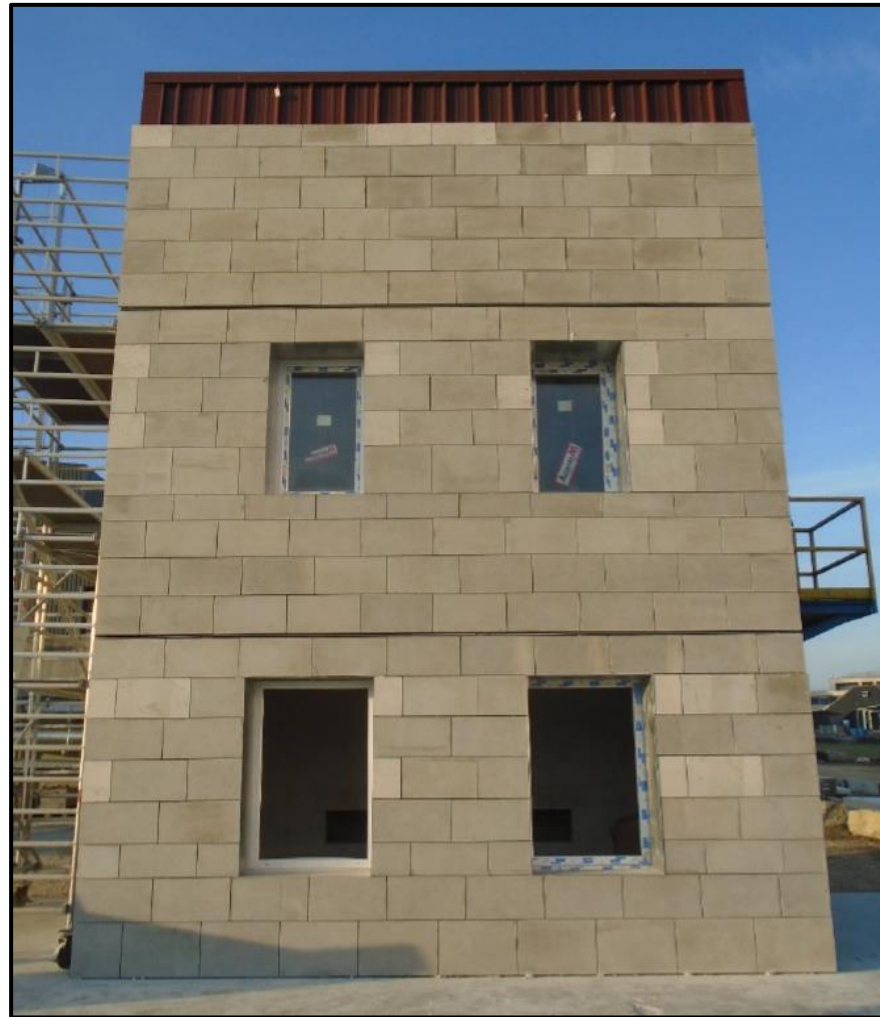
Maquette finalisée,
prête pour l'essai

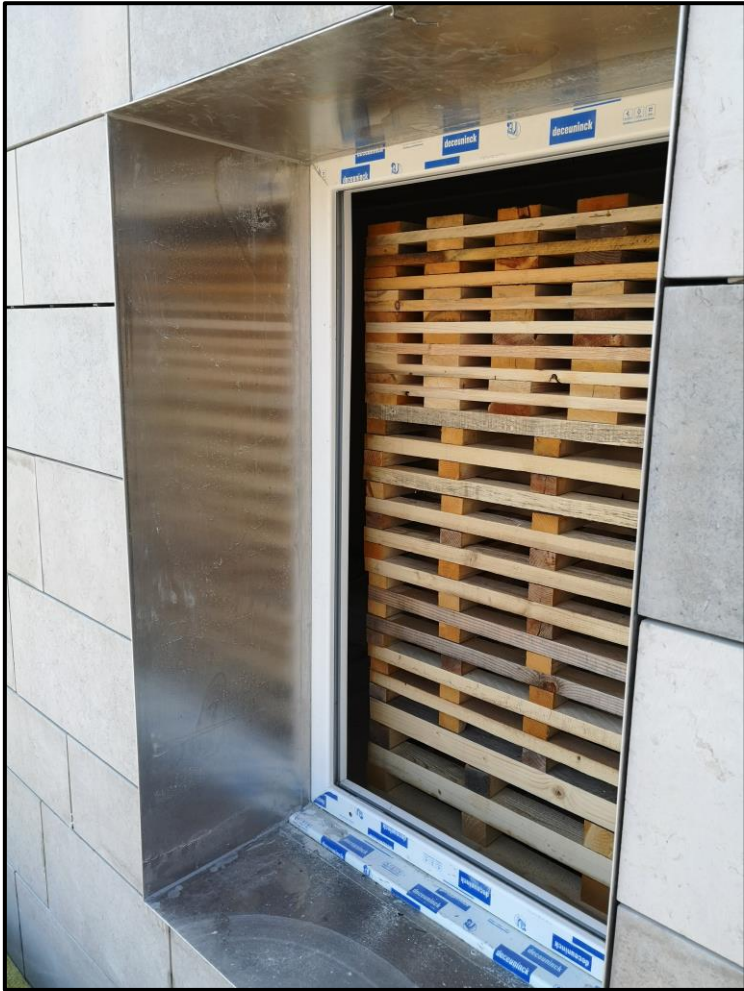
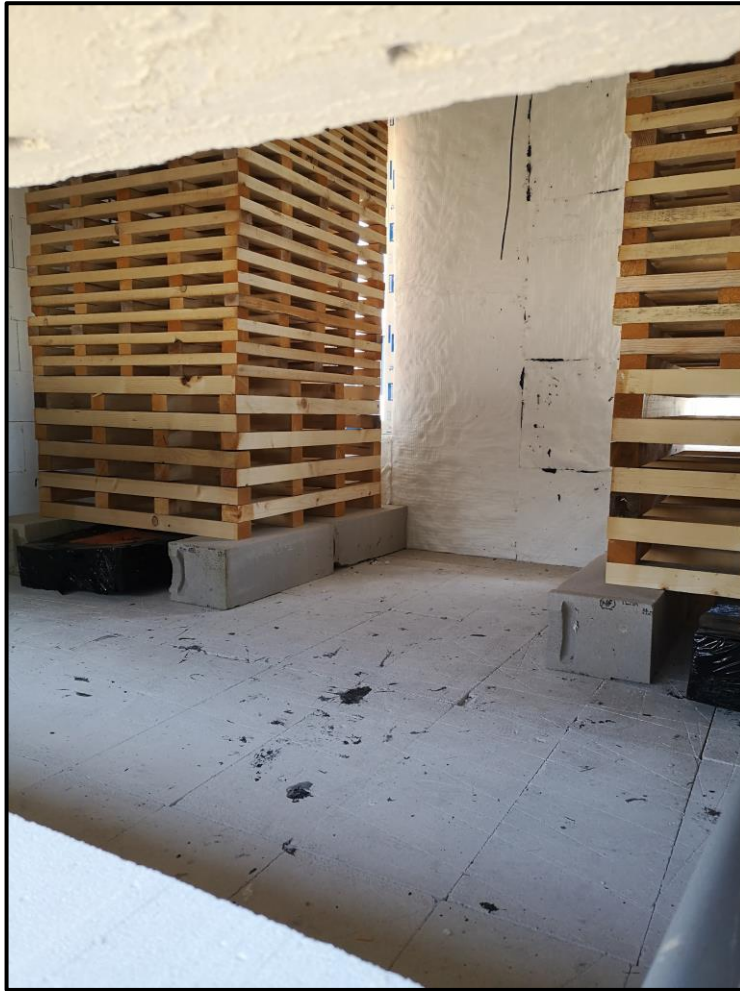
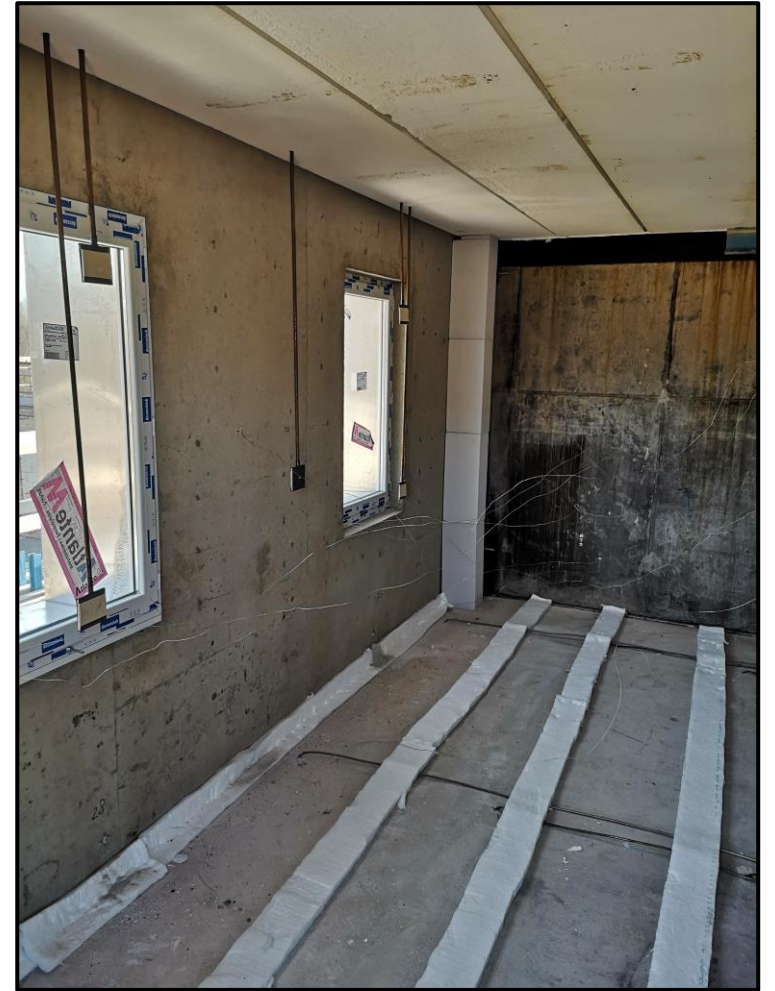
- Réalisé selon l'arrêté du 10 septembre 1970 du Ministère de l'Intérieur et de son protocole d'application entériné en CECMI le 11 juin 2013 ;
 - Consiste à solliciter thermiquement une façade simulant un bâtiment RDC + deux niveaux (deux étages inférieurs étant équipés de fenêtres – ouvertes au RDC) ;
 - Bûcher de 600 kg situé dans la pièce du rez-de-chaussée ;
 - Métrologie mise en œuvre : mesures de température et de flux radiatif ;
- Objectifs :
- Comportement de la façade : analyser et vérifier la non propagation des flammes verticalement et latéralement ;
 - Vérifier si chute d'éléments lors de l'essai (masse, formats, ...)

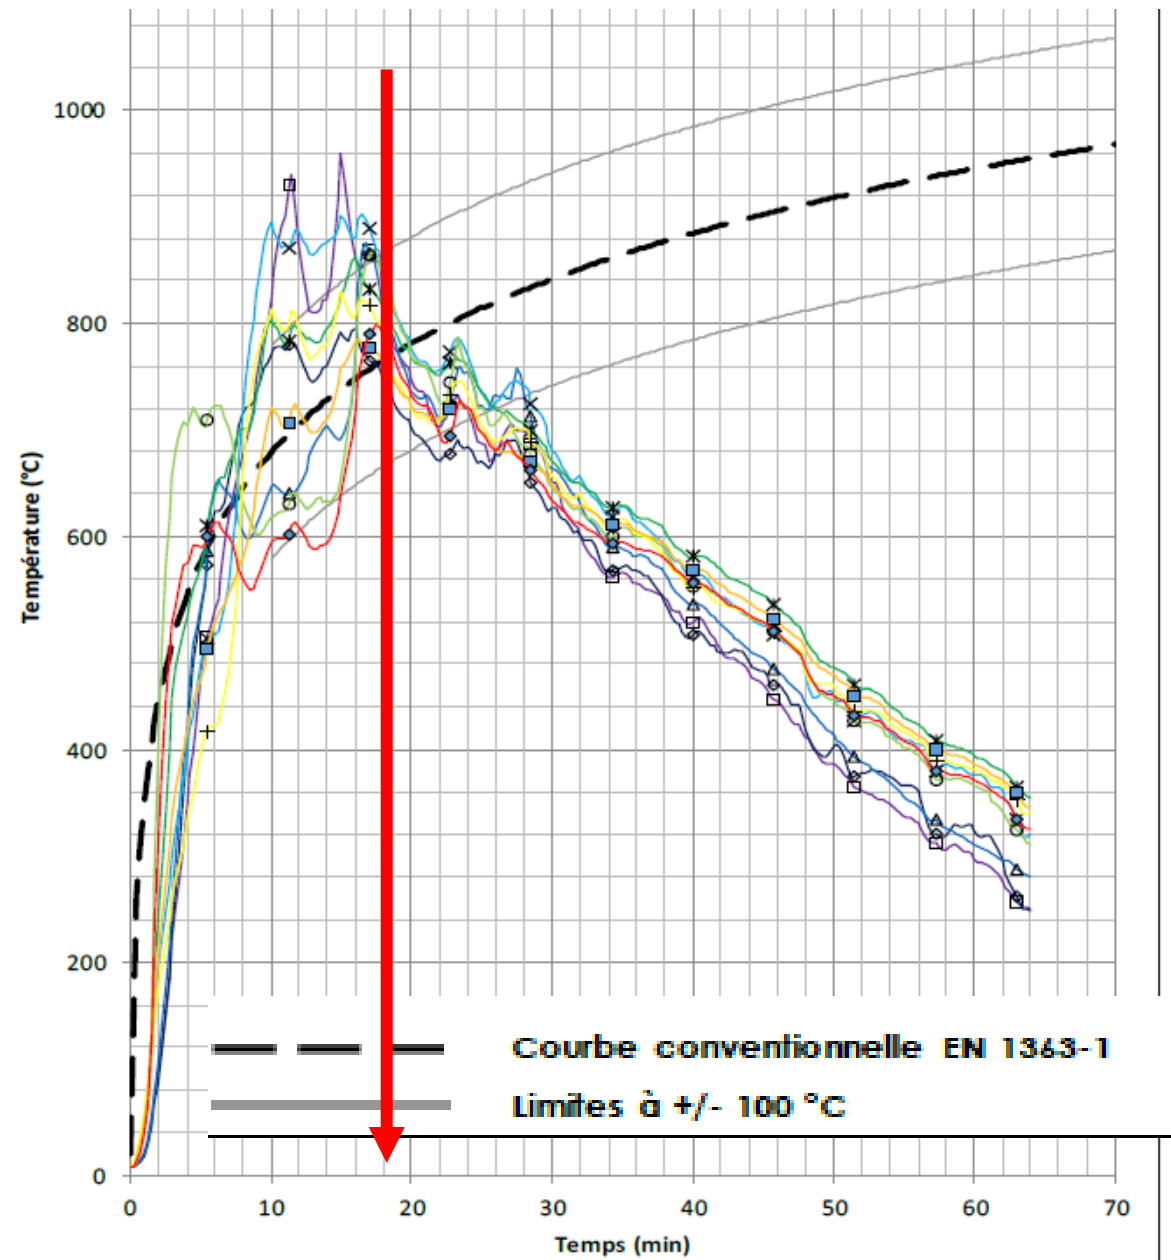
- Températures intérieures au RDC :

→ Effondrement du bûcher à 18 min

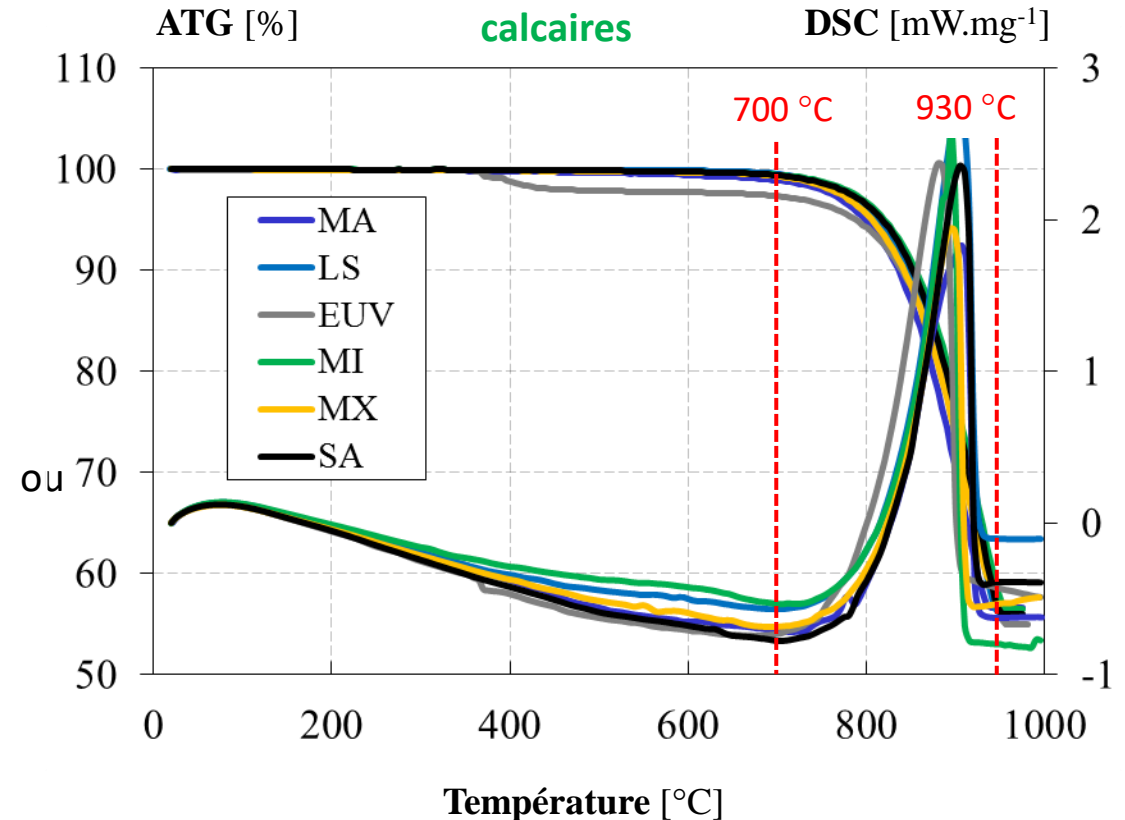
Analyses ATG-DSC

→ transformations thermo-chimique associées
non à une perte de masse

▪ Décomposition de la **calcite** :

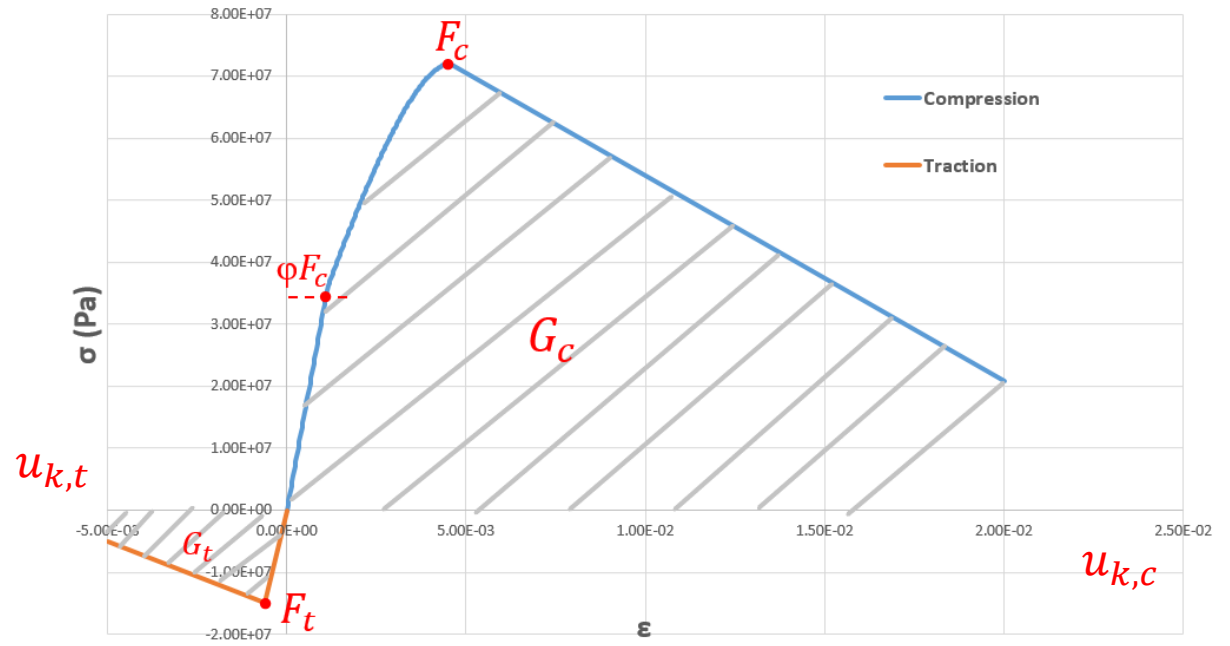
Drucker Prager
Double Criterion

Stress – strain curve in compression and traction test

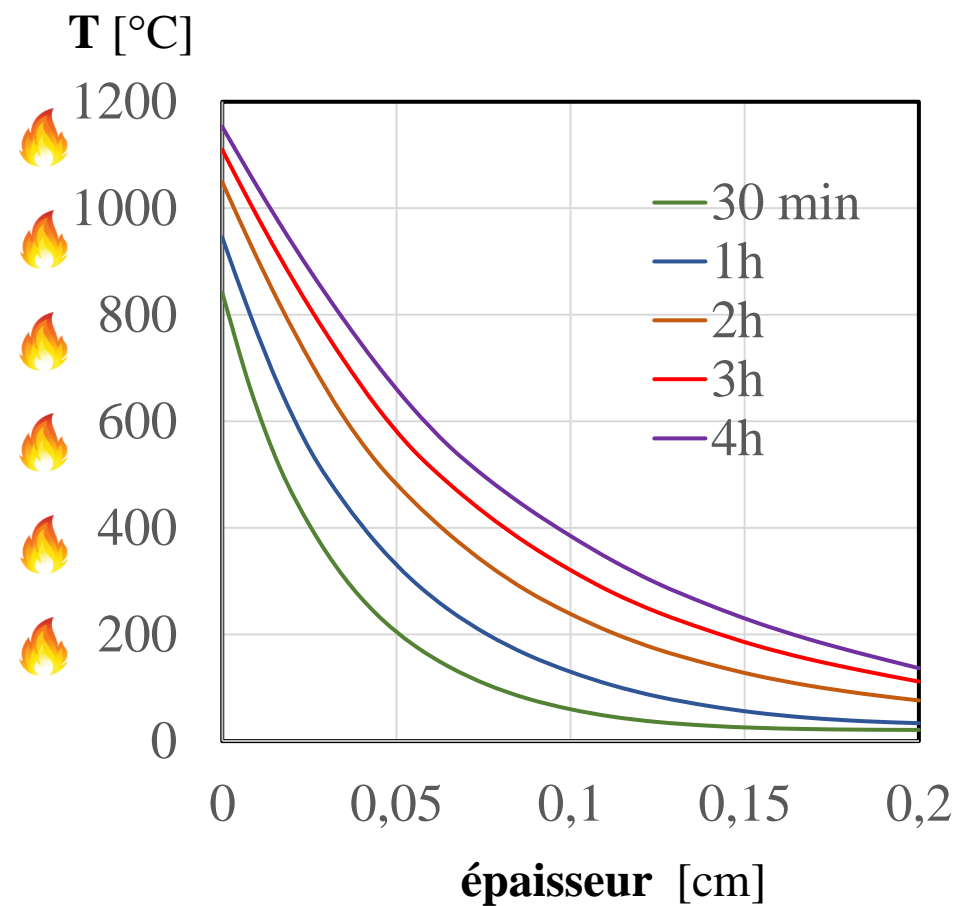
Influence de la durée d'incendie sur l'évolution de la distribution de la **température**

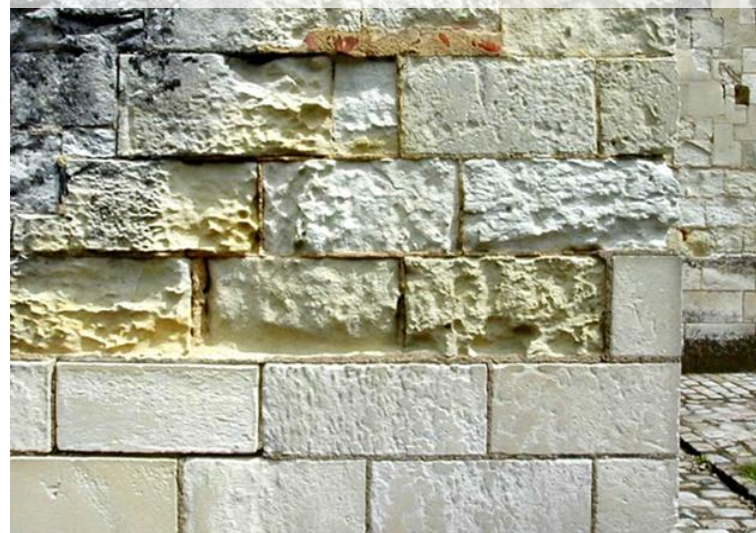
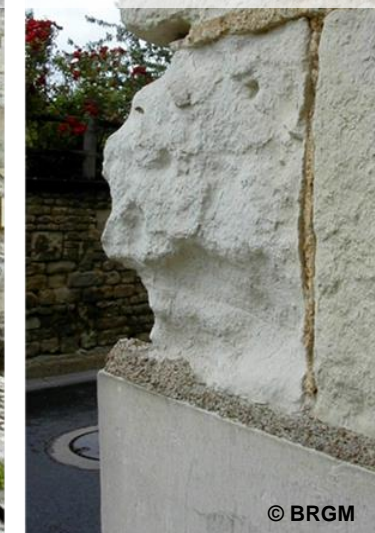
Exemple d'incompatibilité : juxtaposition de blocs de calcaire « dur » (restauration) et de blocs de calcaire tendre (tuffeau d'origine) ayant accéléré la dégradation de ces derniers (Eglise Saint-Hilaire-du-Martray à Loudun).
